어린이 활동공간 환경유해인자 실태 조사

- 2009.3.22.이전 설치(2016년부터 법적용)된 어린이집 보육실에 대한 환경안전관리기준 준수 여부 확인
- 안전하고 쾌적한 어린이활동공간 확보

1. 조사개요

- 근 거
 - ▷ 환경보건법 제23조 (어린이활동공간의 위해성 관리)
 - ▷ 환경보건법 시행령 제16조 (어린이활동공간에 대한 환경안전관리기준)
 - ▷ 토대기보전팀-246(2016.2.18.) 「어린이활동공간 환경안전검사사업 계획」
- 조사기간 : 2016년 3월 ~ 11월
- 조사대상 : 환경보건법 미적용 사립어린이집 660개소 중 422개소(중·서·동·동래·북·해운대·남구, 기장군)

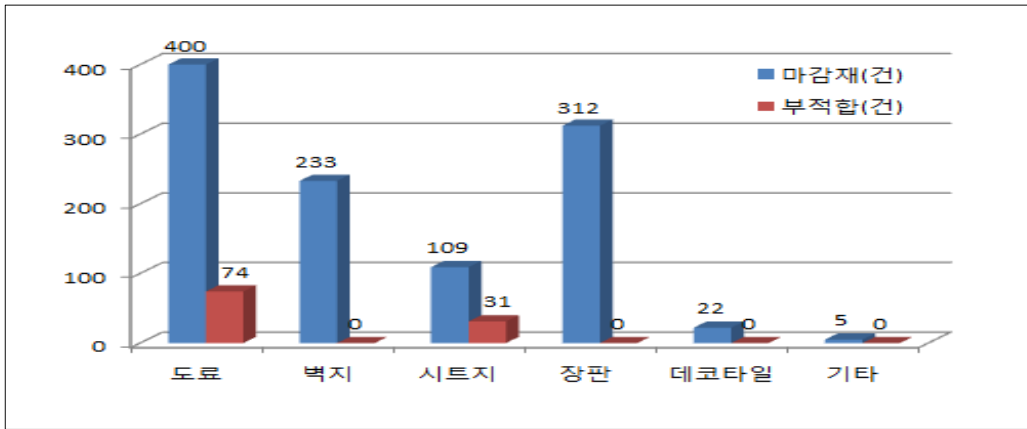
그림 1. 마감재별 부적합 현황

- ▷ (간이검사) 현장에서 중금속간이측정기(XRF)를 사용하여 422개소, 1,081건의 도료 및 마감재의 중금속 농도를 측정하고, 기준값의 70%를 초과하여 정밀검사를 필요한 시료 124건(84개소)에 대해 정밀분석을 실시하였음.
- ▷ (정밀검사) 전체 시료 중 정밀검사 대상시료 수는 도료, 시트지, 바닥재 순이었으며, 정밀검사결과 124건 중 105건이 환경안전관리기준을 초과하였고 이는 전체 마감재 중 10.2%에 해당됨.
- ▷ (마감재별) 전체 마감재 중 부적합률이 가장 높은 마감재는 시트지(31건)로 측정 건수 대비 28.4%였으며, 다음으로 도료(74건, 18.5%) 순으로 나타났음.

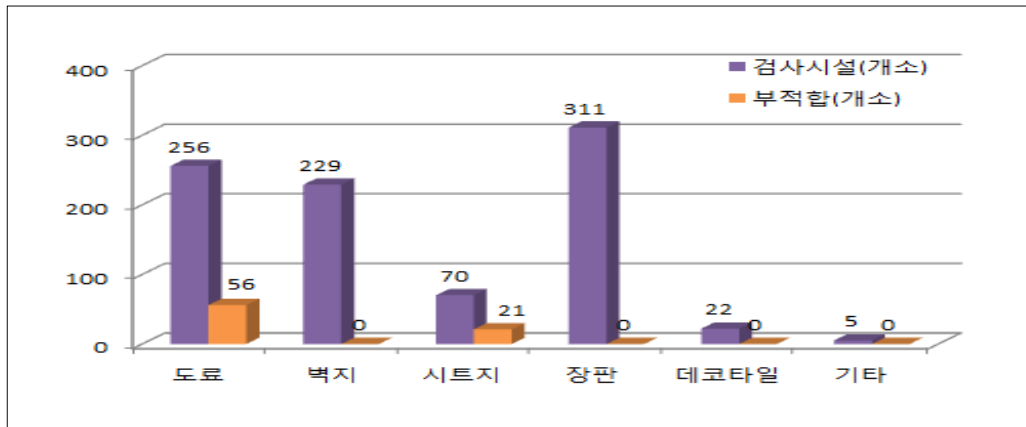
그림 2. 시설별 부적합 현황

- ▷ (검사시설별) 전체 대상시설 422개소 중 17.8%인 75개소 어린이집에서 부적합 마감재가 사용된 것으로 조사되었고, 시트지는 70개소 중 21개소(30.0%), 도료는 256개소 중 56개소(21.9%)가 부적합한 것으로 나타났음.

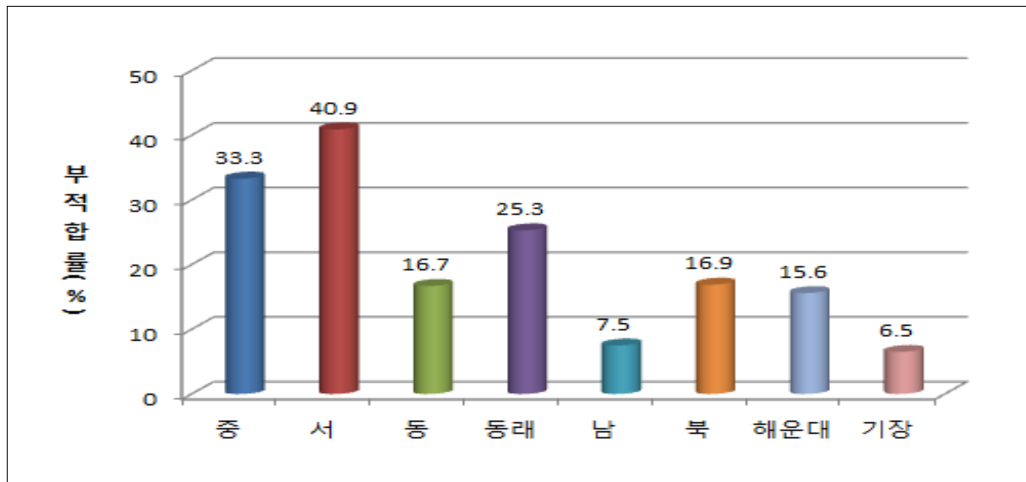
그림 3. 구군별 부적합률

- ▷ 구군별 어린이집 보육실내 마감재 중금속 조사결과, 서구 > 중구 > 동래구 > 북구 순으로 부적합률이 높게 조사되었으며, 남구와 기장군 소재 어린이집이 가장 낮은 부적합률을 나타내었음.
