석면건축물 실내공기중 석면조사

- 석면건축물 실내공기 중 석면농도의 관리기준 준수여부 조사
- 석면건축물 관리대책 수립의 기초자료 제공

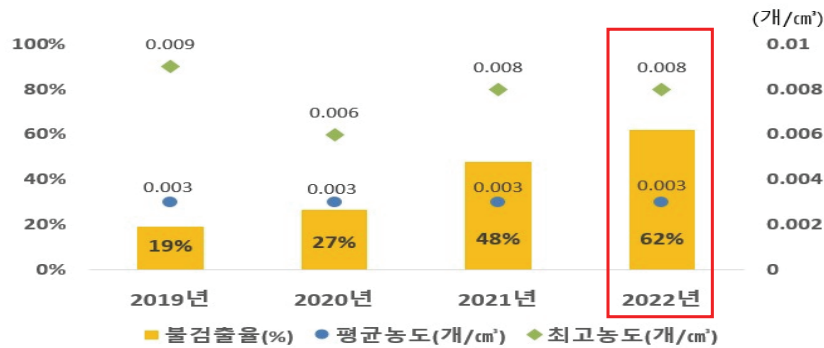
그림 2. 석면건축물 실내공기 중 석면 조사결과

- 최고 농도는 이용객 수가 많은 온천1동 행정복지센터(1층 민원실, 0.008 개/cm³)로 나타났으며, 관리기준 농도의 50% 이상 조사된 지점은 8개 지점(행정기관 6, 보건 및 복지시설 2)으로 조사됨(그림 2)

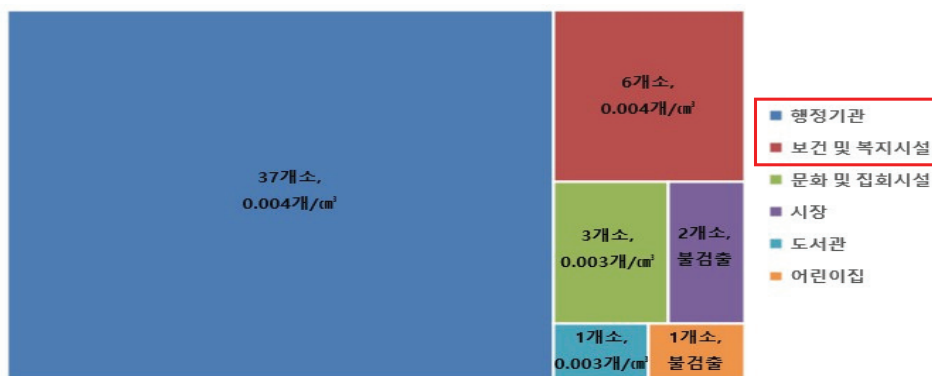
그림 3. 시설별 석면 및 섬유상 먼지농도 현황

- 시설별 석면 및 섬유상 먼지농도는 행정기관과 보건 및 복지시설군이 평균농도 0.004 개/cm³로 가장 높은 농도를 나타냄(그림 3)
- 해당 시설군은 타 시설군 대비 이용객 수가 많은 민원실, 사무실을 운영하고 있음

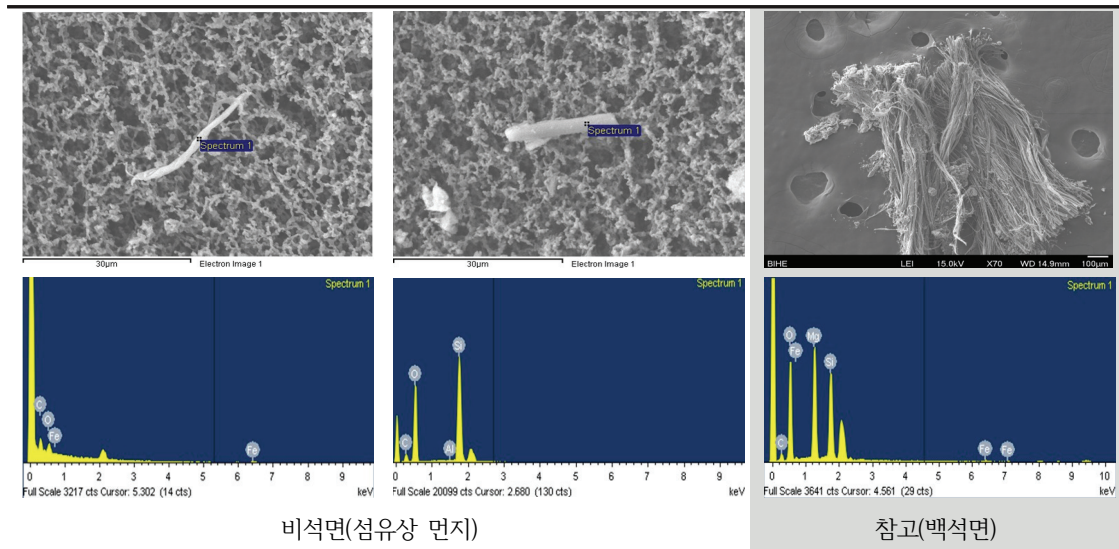
그림 4. 섬유상 먼지와 석면(백석면) 비교-전자현미경(배율 2,000배)

- 석면 및 섬유상 먼지농도가 기준의 50% 이상인 8개 지점을 전자현미경을 이용하여 석면 함유여부 확인결과, 석면은 불검출(비석면)로 확인됨
- 2019년 석면 실태조사 이후부터 실내공기 중 석면 검출 사례 없음

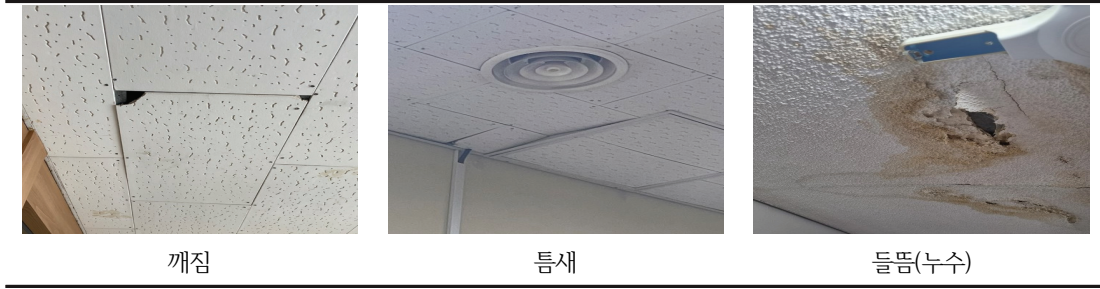
그림 5. 석면건축자재 손상 형태

- 50개소(100개 지점) 중 10개소(10개 지점)에서 확인되었으며, 손상 형태는 깨짐(6개 지점), 틈새(3개 지점), 누수에 의한 들뜸(1개 지점) 이었음(그림 5)

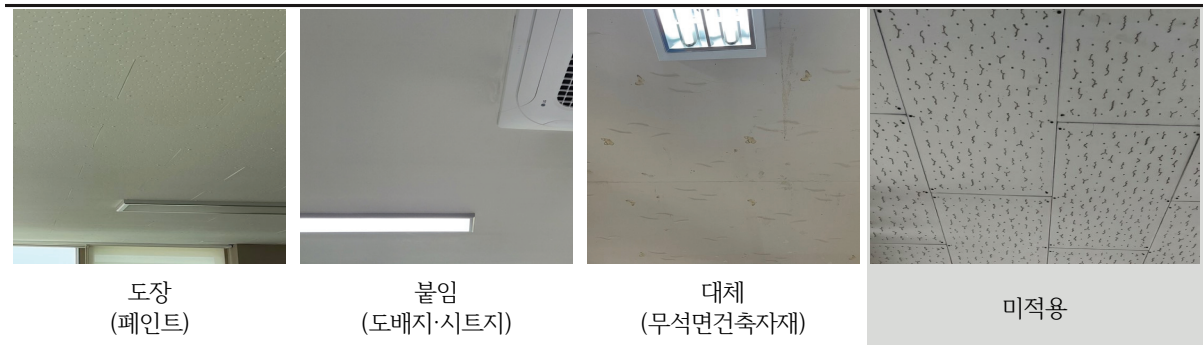
그림 6. 석면건축자재 노출 최소화 사례

- 50개소(100개 지점) 중 29개소(48개 지점)에 적용된 것으로 확인되었으며, 조치방법은 도장(39) > 붙임(7) > 대체(2) 순이었음(그림 6)

³⁾석면건축자재의 손상 등으로 인한 석면의 비산 가능성을 제어하기 위해 도장(페인트), 붙임(도배지) 등의 보수 방법을 적용한 것

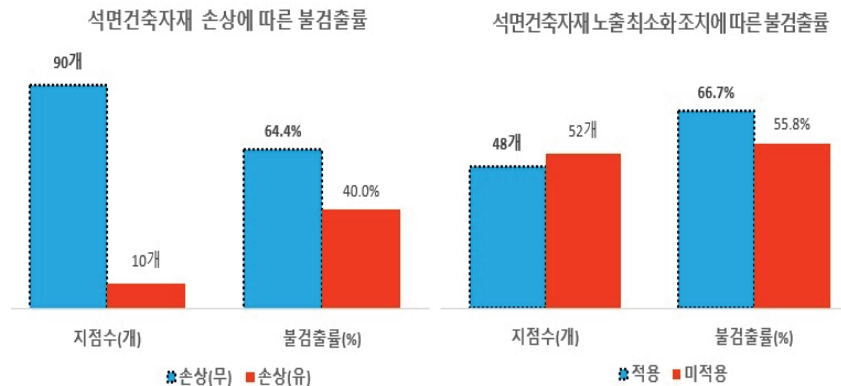
그림 7. 석면건축자재 손상·노출 최소화에 따른 불검출률 비교

- 석면건축자재에 손상이 없거나 자재 노출 최소화 조치를 적용한 건축물의 경우, 석면 및 섬유상 먼지의 불검출률이 증가하는 것으로 나타남(그림 7)
- 자재 손상 시 40.0%, 손상 없을 시 64.4%로 불검출률 약 24.4% 증가
- 최소화 조치 미적용 시 55.8%, 적용 시 66.7%로 불검출률 약 10.9% 증가
