## 석면노출 우려지역 석면조사

- 석면 노출 우려지역 발굴과 실태조사를 통한 시민건강보호
- 잠재해 있는 석면 노출피해 우려지역에 대한 석면 환경 조사

### 1. 조사개요

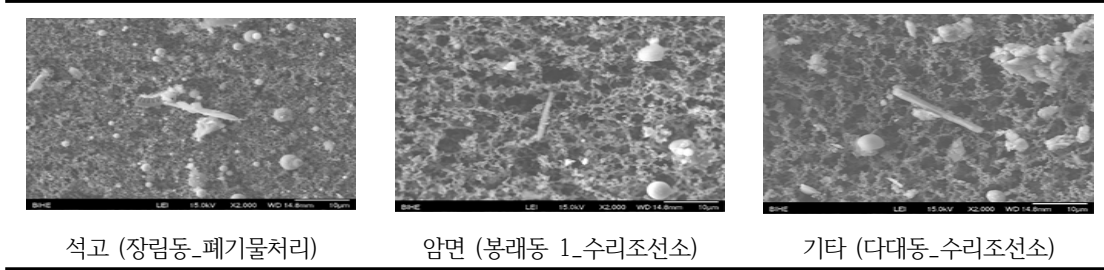
그림 1. 대기환경 중 무기성 섬유

○ 기타 무기성 섬유 농도는 0.0000 ~ 0.0019 개/cm<sup>3</sup> 수준이며, 지점별 농도는 수리조선소(0.0006) > 폐기물처리·슬레이트축사(0.0003) > 슬레이트주거(0.0002) 순으로 나타남(표 1)

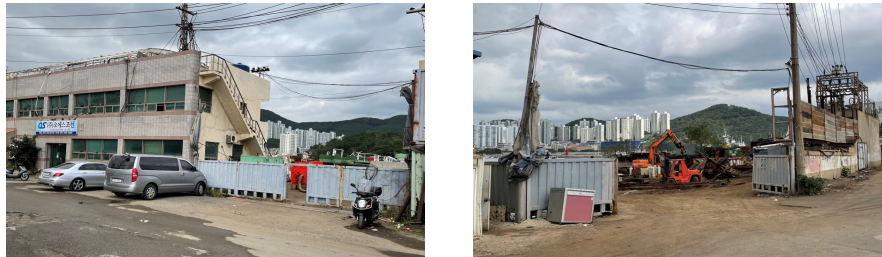
그림 2. 다대동(수리조선소) 지점 현황

- 퇴적먼지 중 석면조사 결과
- 전체 15개 지점 중 13개 지점에서 석면이 검출되었으며, 12개 지점은 백석면, 1개 지점(다대동)은 백석면, 갈석면이 검출되었음(표 3)
- 백석면(Chrysotile)은 조사지점 구분 없이 대부분의 지점에서 검출되었으며, 석면농도는 모두 0.1 % 미만으로 확인
- 갈석면(Amosite)은 다대동(수리조선소) 지점에서만 검출되었으며, 석면농도는 0.1 % 미만으로 확인
- 과거 조사(2014년 상반기)에서도 다대동 지점에서 백석면, 갈석면이 검출된 이력 있음
- ※ 선박에서는 고온 가스나 증기가 통과되는 배기관이나 스팀라인에서 석면을 주로 사용하며 선박에서의 석면 검출여부는 선박 건조시기와 관련('02년 7월부터 모든 선박 석면함유물질 사용 금지) [출처: 선박에서의 석면사용 실태 연구-한국산업위생학회지, 제21권 제3호 (2011)]
