하천 비점오염 조사

- 부산 하천의 비점오염 현황을 온천천 중심으로 조사
- 분류식 관거, 비점오염저감시설 등 수질 개선사업 성과 모니터링

1. 조사개요

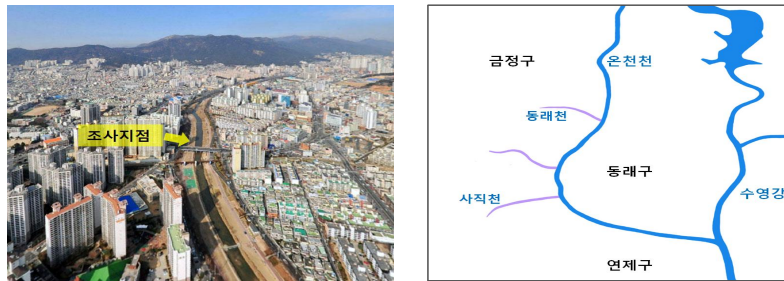
그림 1. 조사지점 전경 및 지점도

- * 조사지점(세병교) 선정 사유**
- ① 강우 시 비점오염 집중 : 세병교는 사직천, 미남천 등의 복개하천 등에서 유입된 다량의 비점오염물질의 유하경로에 위치
 - ② 비점오염물질에 의한 수생태계 건강성 악화 지점 : E (매우 나쁨) 등급

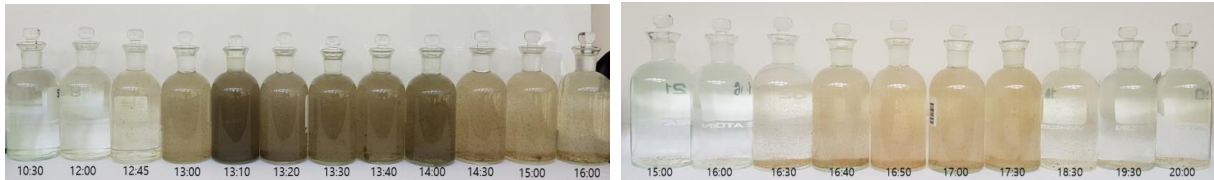
그림 6. 강우에 의한 비점오염물질 유출 시의 온천천 하천수 색상 변화

(a) 2020.4.17.(갈수기)

(b) 2020.7.27.(장마기)

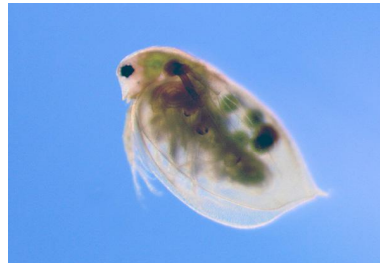
그림 9. 생태독성 평가과정 및 생태독성 시험생물

- 갈수기 초기 유출수(BOD 232.2 mg/L) 분석 ⇒ TU(Toxic Unit) = 0 → 생태독성 없음

(a) 생태독성 평가 과정

(b) 시험생물(Daphnia Magna Straus)
