물놀이형 수경시설 수질실태조사

1. 조사개요

- 조사근거
 - 물놀이형 수경시설의 수질관리 지침(환경부, 2010)
- 조사대상
 - 관내 물놀이형 수경시설 19개소

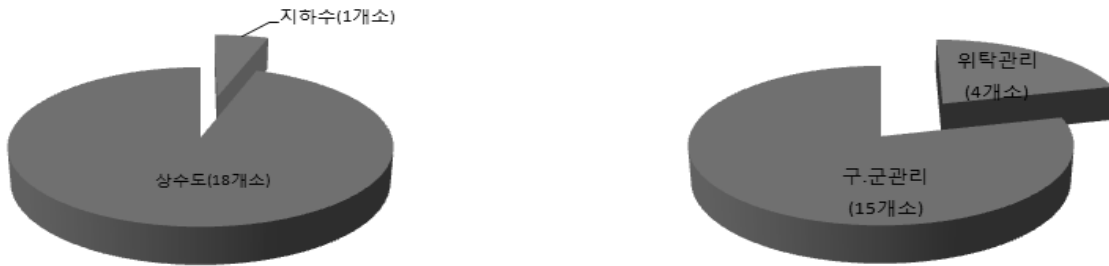
그림 3. 원수 유형 및 관리주체

- 원수별 현황
 - 대부분 상수도를 사용하고 있어 원수 자체의 위해성은 낮은 것으로 사료됨
- 관리 주체
 - 대부분 구·군청에서 관리
 - 부산시민공원, 송상현광장 등 4개소 관리공단에 위탁 관리
- 가동기간
 - 일부지점에서 4월에서 10월까지 가동하는 곳도 있지만 대부분 하절기에 집중 가동

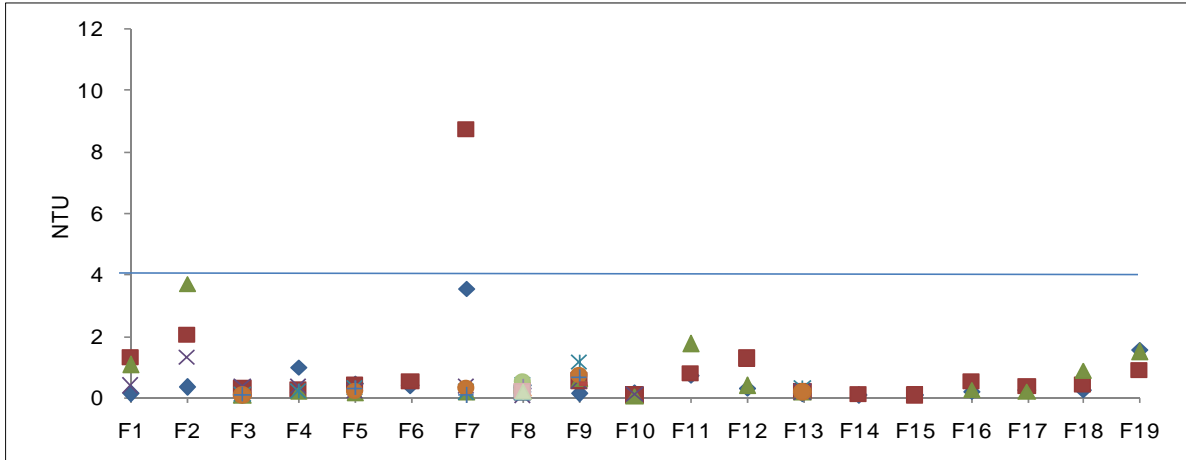
그림 6. 지점별 탁도 결과

- 탁도(기준: 4 NTU 이하)

- 강우시 부유물질 등의 유입으로 탁도 유발
- 기준초과시 인체에 직접 유해하지는 않으나 불쾌감 및 심미적 불안감 유발
- 높은 경우 주기적인 청소와 수질교체 필요
- 19개소 총 97회 수질 검사중 평화공원에서 1회 기준초과(8.70 NTU)하였으나 용수교체 및 소독, 주변 청소 후 재검사한 결과 적합으로 나타났음

- 관내 물놀이형 수경시설 19개소에 대한 시설 현황 및 관리실태를 조사한 결과 대부분이 바닥분수였으며, 환경부관리지침을 잘 준수하여 관리를 철저히 하고 있었음
- 수질검사 결과 총 97회 조사에서 1회 탁도가 기준을 초과하였으나 용수교체 및 소독, 청소 후 재검사시에는 적합으로 나타남
- 기준이 없는 모니터링 항목도 먹는물기준 적용시 모두 기준 이내로 나타났음
- 대부분 상수를 원수로 사용하고 관리 또한 잘 되고 있지만, 바닥분수 등은 주변보다 낮아서 사람들의 접근이 용이하고 오염물질이 유입될 가능성이 높으므로 소독 및 용수 교체 등 지속적인 수질관리가 필요할 것으로 사료됨
- 또한 수질관리를 위해서 이용자들도 자전거를 타거나 신발 등을 세척하는 행위를 삼가는 등 이용자 준수사항 실천을 잘 준수하여야 할 것으로 사료됨
- 환경부에서도 물놀이형 수경시설을 환경부 관리지침에서 수질 및 수생태계 보전에 관한 법률에 신설하여 일정규모 이상의 모든 시설에 대해 관리를 강화할 예정에 있으므로 추후 관리대상을 민간시설에까지 확대하여야 한다고 사료됨
