수생태계 건강성 조사

- 관내 생태하천의 수생태계 건강성 조사 등을 추진, 수생태계 현황 파악
- 바람직한 하천생태계의 회복 유도 및 건강한 수생태계 보전을 추구하고 하천생태계를 중심으로 한 선진적 수질관리체계를 정립

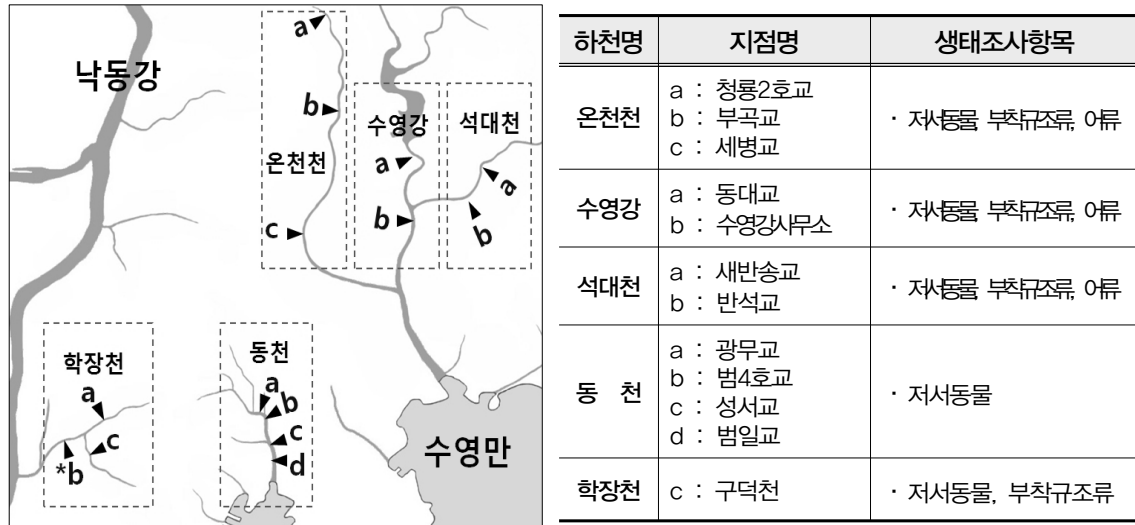
그림 1. 수생태계 건강성 조사 지점 및 항목

- 조사기간 : 2014년 (분기 1회, 총 4회)
- 조사 대상 지점 : 총 14지점(조사지점 12개 지점)
 - 온천천(3) : 청룡2호교, 부곡교, 수영강사무소, 세병교
 - 수영강(석대천 포함)(4) : 동대교, 수영강사무소, 새반송교, 반석교
 - 동천(4) : 광무교, 범4호교, 성서교, 범일교
 - 학장천 : 주감교, 학장천 하류, 구덕천
- (※ 하천 공사(~'15.12월까지)로 조사 불가)
- 조사지점 및 조사항목
 - 이화학적 항목 : pH, DO, BOD, TN, TP 등 9개 항목
 - 수생태계 평가 항목 : 저서성대형무척추동물, 부착규조류, 어류

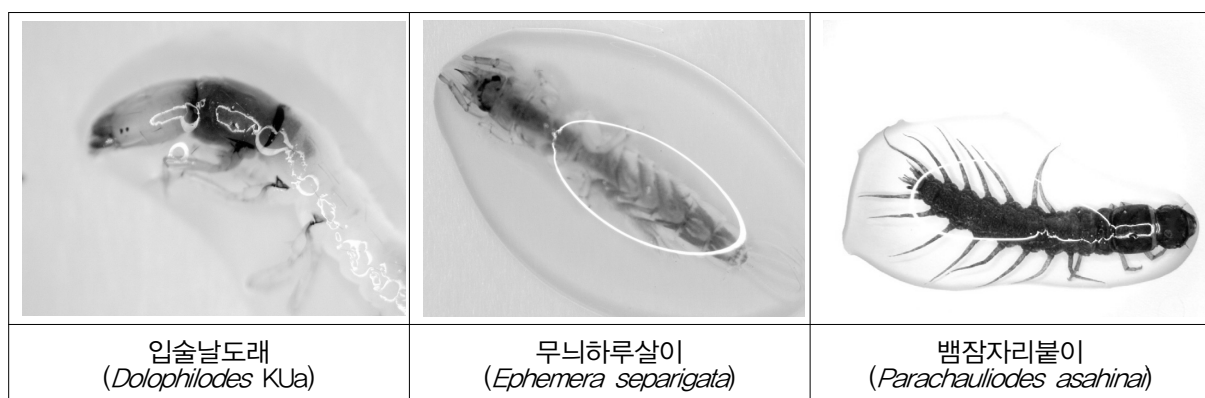
그림 2. 저서동물 촬영 사진

- 수영강, 온천천은 8월말 폭우로 인하여 저서동물의 서식공간이 크게 훼손되어, 발견된 종수와 개체수가 크게 줄어들었음.

- 수영강, 온천천 하류에서는 깔따구류, 실지렁이 등의 오염지표 종 출현비율이 높은 경향
- 동천에서는 고농도 유기성 퇴적물로 인하여 저서생물종이 발견되지 않음.

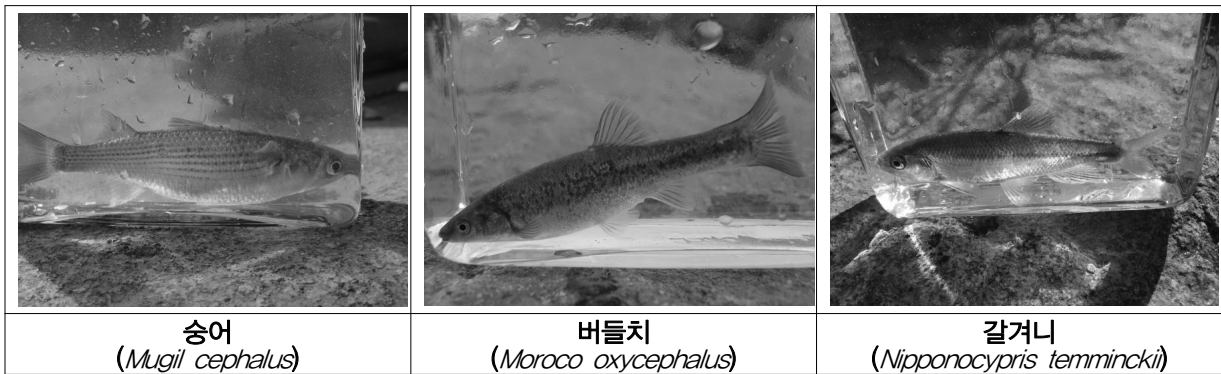
그림 4. 어류 촬영사진

- 온천천 부곡교 지점과 석대천에서 청수성종인 갈겨니, 버들치가 다수
 ※2014 부곡교(온천천) 지점 : 8종 372개체, 반석교(석대천) : 6종 126개체
- 온천천 하류(세병교)에서는 오염내성종인 잉어, 붕어 등의 출현 비율이 높음.

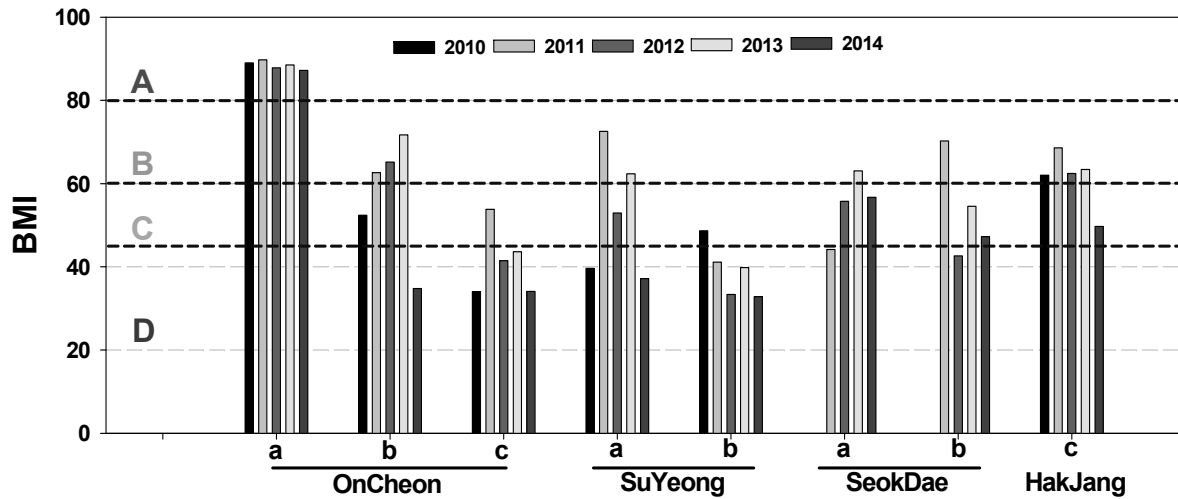
그림 5. 최근 5년간 BMI 변화

- 온천천은 전반적으로 개선되는 추세였으나, 2014년에 8월말 폭우로 인한 서식처 유실로 하류구간에서 저서동물 지수가 다소 악화되었음.
- 수영강 본류는 석대합류구간에서 생태지수가 대체적으로 악화되는 것으로 조사됨.
- 석대천은 상류구간에서 생태지수가 대체적으로 개선되는 것으로 조사됨.
- 구덕천은 생태지수가 2013년까지는 큰 변화가 없었으나, 2014년 갈수기 및 8월 폭우로 인하여 지수가 다소 나빠졌음.

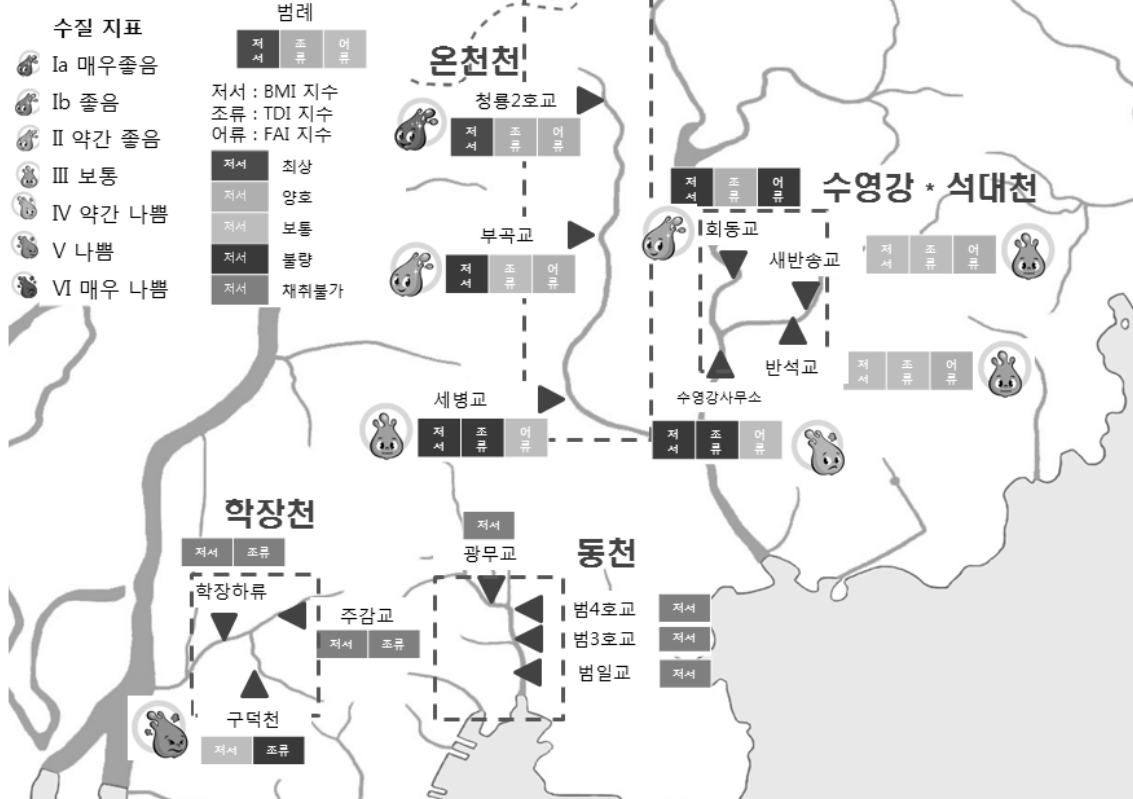
그림 6. 지점별 수생태건강성 등

- 전반적으로 도심지에 가까울수록 도심지에서 하천으로 유입되는 하수일류수, 비점오염원 등의 요인이 증가하여 건강성이 낮게 평가되는 경향을 나타냄.
- 온천천, 수영강, 학장천 수계는 갈수기와 8월말 폭우로 인한 하상 서식처 유실로 전반적으로 생태지수가 전년에 비해 낮게 평가됨.
- 하천유속이 빠른 온천천 상류, 하천유지용수가 공급되는 석대천은 갈수기에도 생태지수가 크게 악화되지 않아 유지용수 확보가 하천생태계에 긍정적인 영향을 미치는 것을 확인하였음.
- 따라서 하천유지용수의 공급과 조절 및 하천유속확보를 통하여 생물 서식처 보전이 필요 할 것으로 보임.
