물놀이형 수경시설 수질 실태 조사

1. 조사개요

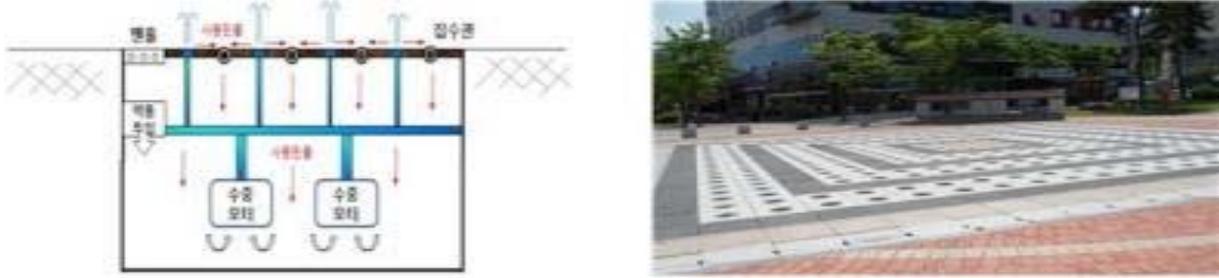
- 물놀이형 수경시설의 범위
 - 수돗물, 지하수 등을 일반적으로 저장 및 순환하여 이용하는 분수, 연못, 폭포, 실개천 등의 인공시설물 중 일반인에게 개방되어 이용자의 신체와 직접 접촉하여 물놀이를 하도록 설치하는 시설을 말함
- 물놀이형 수경시설 중 바닥분수의 일반적인 구조 형태
 - 사용된 분수의 물은 집수관을 통해 하부의 저장조에 모인 다음 소독약품을 주입한 후 수중모터를 통해 다시 분수 물로 사용하는 순환구조로 이루어짐

그림 1. 바닥분수 구조 및 전경

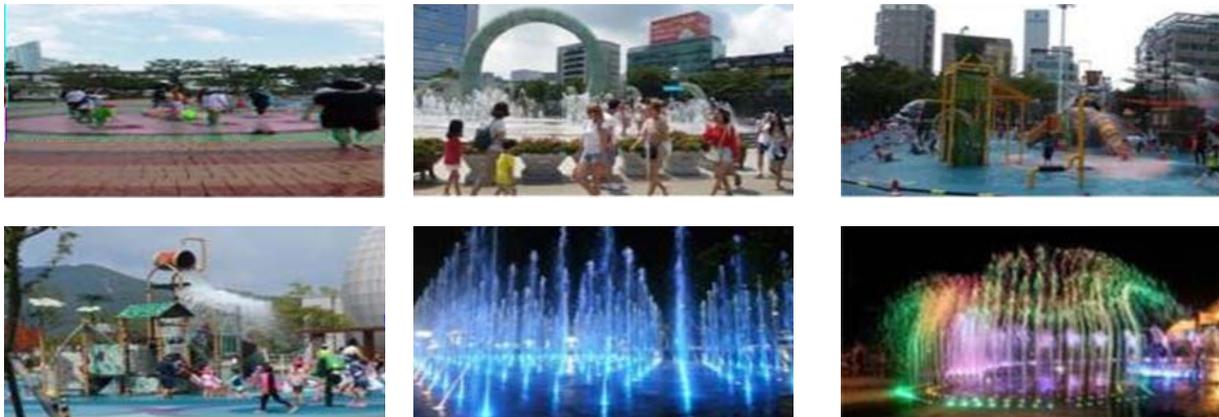
그림 2. 다양한 모습의 물놀이형 수경시설 모습

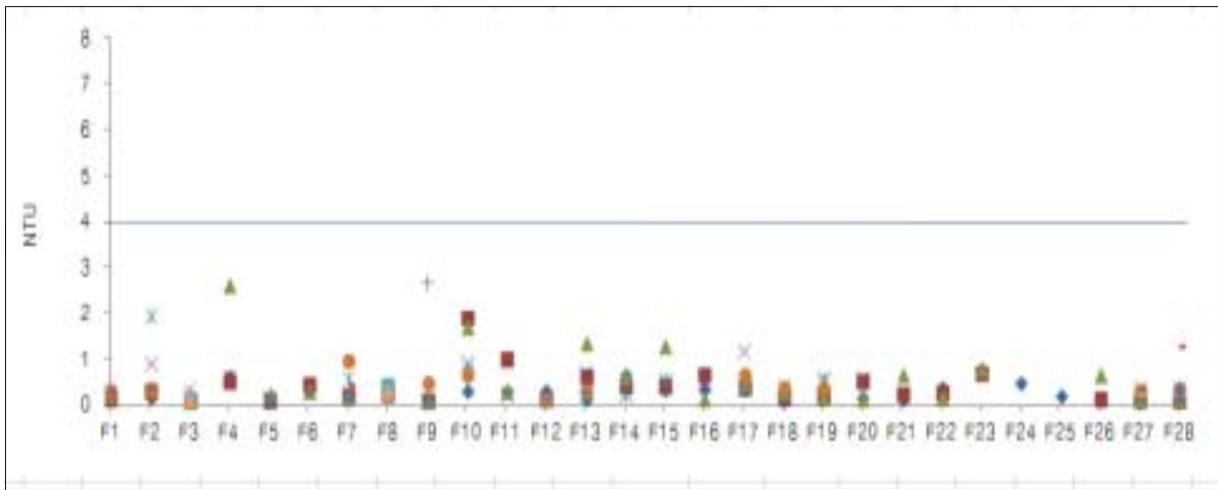
- pH(기준: 5.8 ~ 8.6)
 - 일반적인 자연수의 pH는 5 ~ 9의 범위로 조류가 번성하면 pH 증가
 - 높은 pH에 노출시 눈, 피부 등 자극을 경험
 - 조사결과 6.3 ~ 8.2의 범위로 수질기준 모두 적합
- 탁도(기준: 4 NTU 이하)
 - 강우시 부유물질 등의 유입으로 탁도 유발
 - 기준초과시 인체에 직접 유해하지는 않으나 불쾌감 및 심미적 불안감 유발
 - 높은 경우 주기적인 청소와 수질교체 필요
 - 28개소 총 165회 수질 검사결과 0.09 ~ 2.71 NTU의 범위로 모두 기준치 이내였음

그림 4. 지점별 탁도 결과

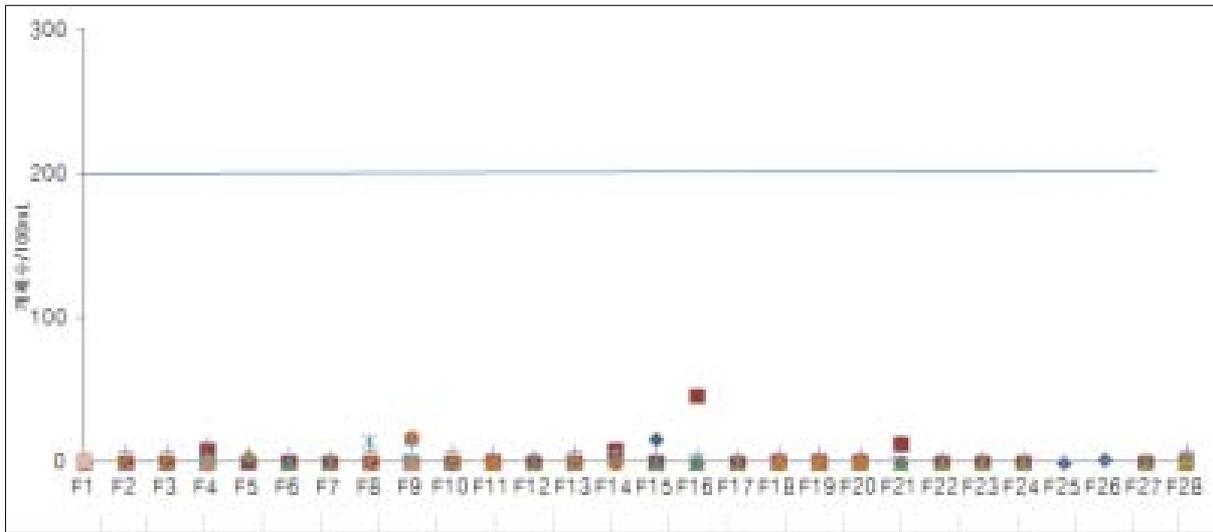
- 대장균(기준: 200 개체수/100 mL)
 - 사람이나 동물의 분변에 의한 오염 추정
 - 기준초과시 설사, 경련, 구역질 등 유발, 염소소독 등으로 제거 가능
 - 조사결과 대부분 불검출이었으며 최고 46 개체수/100mL의 값을 보였으나 모두 기준치 이내로 분변의 오염에 의한 위해성은 없는 것으로 판단됨.

그림5. 지점별 대장균 분포
