폐광산 주변 환경오염도 조사

- 부산지역 폐광산과 주변지역에 대한 현장 확인을 통한 현황 파악
- 폐광산 주변에 대한 지속적인 환경오염 조사강화를 통해 오염지역에 대한 적절한 조치 강구

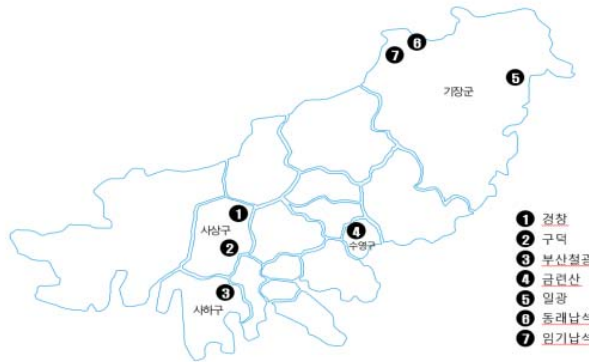
그림 1. 조사 대상

- 조사근거
 - 토양환경보전법 제5조(토양오염도 측정 등), 제15조(토양오염방지 조치명령 등)
 - 같은 법 시행규칙 제3조(토양오염실태조사)
 - 폐광산 주변 환경오염도 조사계획(맑은물정책과-4427(2023.4.25.) 및 맑은물정책과-1086(2023.10.13.))
- 조사기간 : 2023년 5월 ~ 11월 (상, 하반기 2회 조사)
- 조사대상 및 현장확인 : '21년 조사결과 환경오염기준을 초과하는 부산지역 폐광산 7개소
- 시료채취 : 토양 23개 지점(표토, 폐석 등), 수질 13개 지점(갱내수, 계곡수 등)

○ '21년 조사결과 환경오염기준을 초과하는 부산지역 7개 폐광산
