공단주변 해수 수질조사

- 녹산·신호·장림공단 등 공업단지 주변 해역의 지속적 수질 조사
- 차후 공단 주변 해역의 수질오염 방지 및 저감에 활용될 수 있는 기초자료 제공

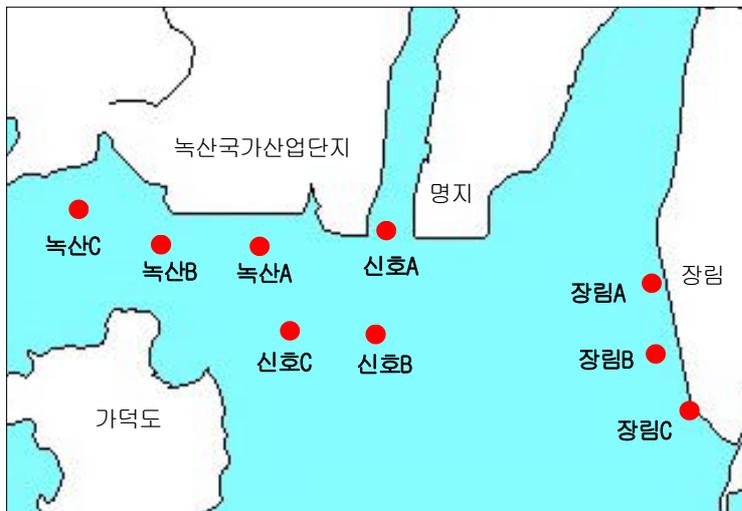
그림 1. 조사지점 위치

- 조사기간 : 2003년 1월~12월, 분기 1회(3, 6, 9, 12월) 시료 채수
- 조사지점 : 녹산, 신호, 장림 공단 주변 해역 9개 지점(그림 1)
