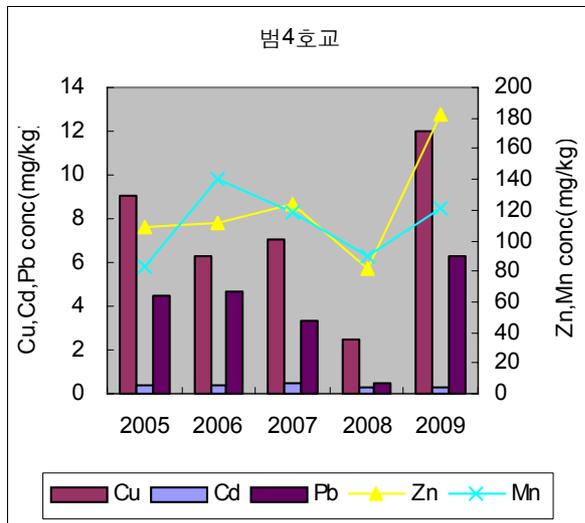
그림 2. 범4호교 연도별 중금속 오염도

- 범4호교 지점의 중금속 오염도를 연도별 비교 조사한 결과 표 1, 그림 2에 나타낸바와 같이 구리가 2008년 2.445 mg/kg에서 2009년 12.039 mg/kg, 납이 0.47 mg/kg에서 2009년 6.25 mg/kg, 아연이 81.150 mg/kg에서 181.750 mg/kg로서, 증가 추세를 나타내었고, 카드뮴이 2008년 0.318 mg/kg에서 2009년 0.308 mg/kg,으로 중금속 오염도가 감소한 것으로 나타났다.

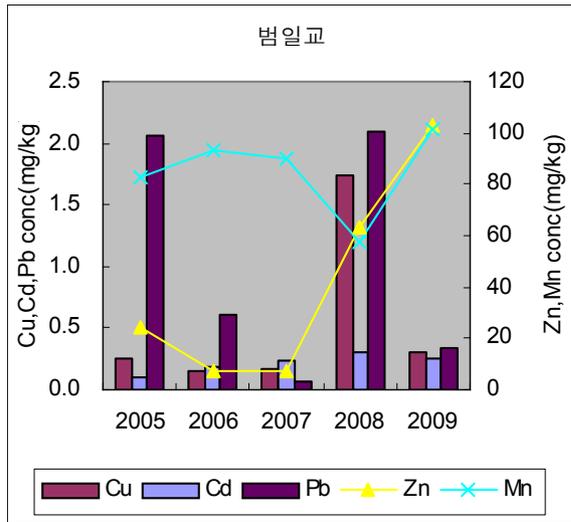
그림 4. 범일교 연도별 중금속 오염도

- 범일교는 상류의 범4호교 지점보다 중금속 오염도가 전체적으로 다소 낮았으며, 그림 4에서 연도별로 중금속 오염도의 추이를 살펴본 결과 구리의 오염도가 2005년 0.248 mg/kg, 2008년 1.743 mg/kg 으로 큰폭으로 높게 나타났으나, 2009년에는 0.310 mg/kg으로서 많이 감소한 양상으로 나타났으며 전지점 대비 구리농도가 가장 낮은 농도를 나타내었다.
- 카드뮴, 납농도 또한 다소 감소하는 추세를 나타내었으며, 수은은 2005년 이래 연평균농도가 0.0175 mg/kg에서 0.0303 mg/kg 범위 내에서 증가와 감소를 반복하였는데, 2005년도 이후 매년 오염도가 감소하고 있는 추세이지만 2009년에는 다소 증가하였다. 오염원은 주로 생활오수의 유입인데 동천은 하천의 정화사업을 목적으로 하수관로 공사와 함께 수중보가 설치되어 생활하수의 유입이 차단되고 주기적인 퇴적물의 준설이 시행되고 있고, 2009년말부터 건설본부 주관의 동천유지용수확보사업으로 대대적인 하천정비사업이 시행되고 있어 동천의 대폭적인 수질개선 효과를 가져올 것으로 전망된다.

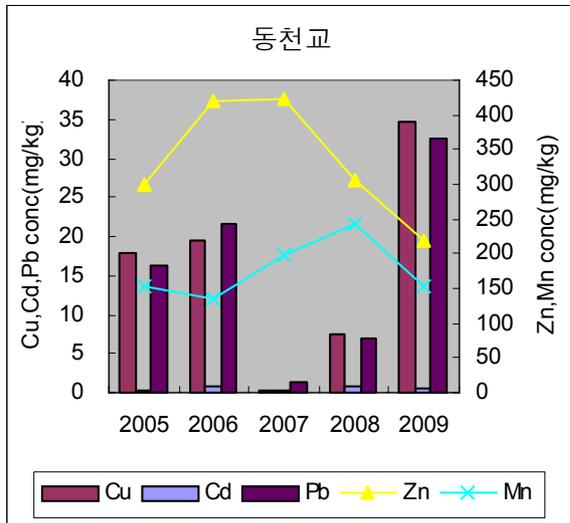
그림 6. 동천교 연도별 중금속 오염도

- 수영천 동천교의 중금속 농도 변화를 그림 6에 나타낸바와 같이 2006년 망간의 중금속 오염도가 134.875 mg/kg에서 2009년 152.375 mg/kg으로 증가하는 양상을 나타내었고, 타지점에 비해 특히 망간의 오염도가 높게 나타났는데, 망간의 경우 토양 중 함유량이 높아 오염원 추정에 큰 의미는 없는 것으로 보인다. 2005년 구리가 17.790 mg/kg에서 2009년 34.625 mg/kg으로 다소 증가하였으나, 수은이 0.0731 mg/kg에서 2009년 0.0351 mg/kg,으로서 오염도가 전반적으로 개선된 것으로 나타났다.
- 연안교는 수영강의 총 유역면적 가운데 27.7%를 차지하는 온천천에 위치한 지점으로 수영강의 제1지류로서 수영강하구로부터 약 3.1 km 상류지점에서 수영강 우안으로 유입하는 지방2급 하천으로 유역의 형상은 협장한 수지상의 형태를 보이고 있다.

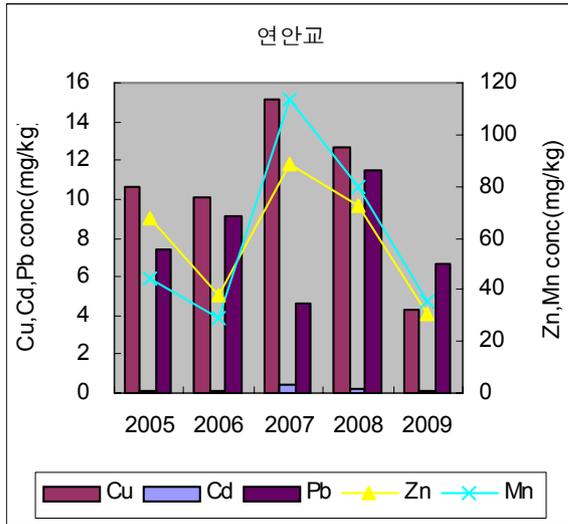
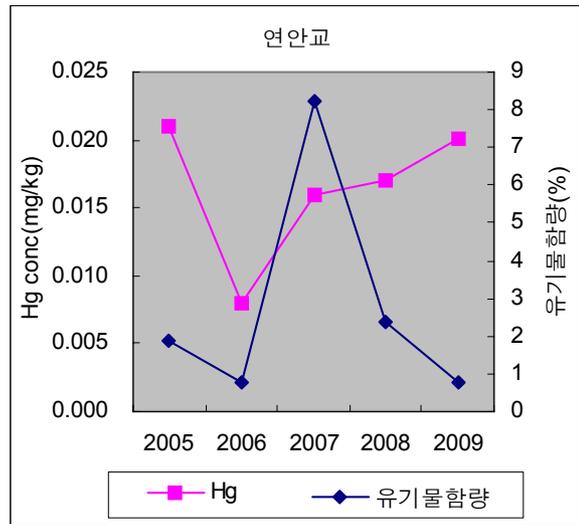
그림 8. 연안교 연도별 중금속 오염도

- 2007년 카드뮴이 0.419 mg/kg에서 2009년 0.078 mg/kg으로 대폭 감소하였고, 구리도 15.155 mg/kg에서 2009년 4.320 mg/kg,으로서 오염도가 개선 양상을 나타내고 있는데, 이는 온천천 수질개선을 위해 방류되고 있는 낙동강 원수 및 해수에 의한 영향으로 판단된다

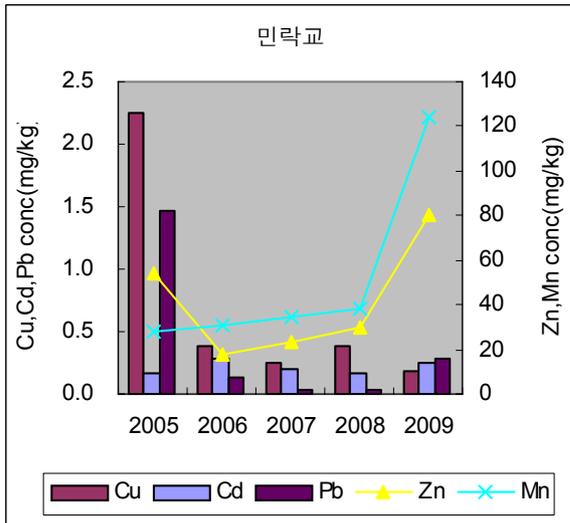
그림 10. 민락교 연도별 중금속 오염도

- 수영천의 하류지점인 민락교는 하천의 유량과 오염원이 해수에 의해 영향을 받고 있으며 수영강 주변의 하천 정비 사업의 영향으로 중금속 오염도 분포는 그림 10에 나타낸바와 같이, 2005년 이후 2008년까지 크게 개선되는 추세를 보였으나, 2009년에는 항목별 아연, 망간, 수은은 다소 증가하는 양상을 나타내고 있다.

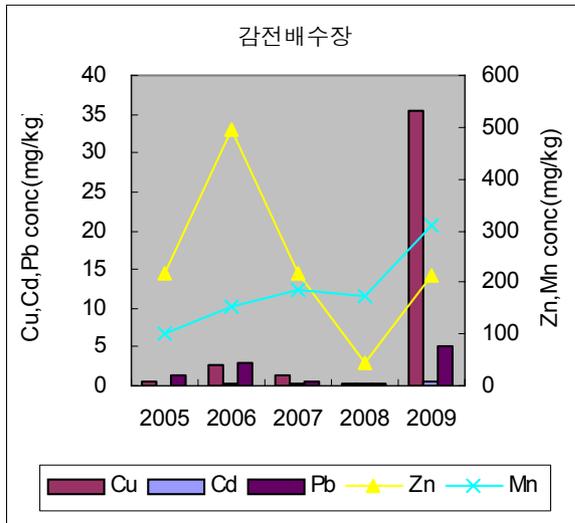
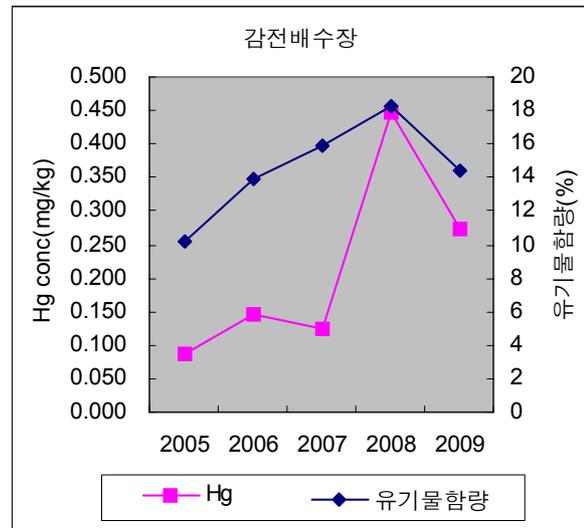
그림 12. 감전배수장 연도별 중금속 오염도

- 삼락수로는 사상구 꾀법동에서 부터 엄궁유수지까지 약 2.5 km길이로 평균폭 35미터, 면적 7.8 km²을 차지한다. 장림하수처리장까지 차집하수관거가 설치되어 있어 오수의 유입은 많지 않으나 갈수기에 건천화가 우려되는 실정인데, 주변은 전용공업지역으로 소규모 금속, 정비, 세차업소 등에서 배출되는 폐수를 엄궁 유수지까지 운반하는 수로기능을 하며 조사지점으로는 하류인 감전배수장을 조사하였다.
- 이 하천은 대체로 경사가 완만하고 공단 주변과 택지개발 등의 영향으로 하상정비와 콘크리트 제방으로 형성되어 차집하수관거 공사가 완료된 이후 예전보다 매우 양호한 수질을 나타내고 있는데, 이는 하상퇴적물의 오염도에 긍정적인 영향을 주는 것으로 사료된다.
- 삼락수로 하천준설공사 이후 2007년도 카드뮴과 아연의 연평균 농도가 0.256 mg/kg, 216.400 mg/kg에서 2008년 각각 0.238 mg/kg, 43.325 mg/kg을 나타내어 전 항목 오염농도가 현저하게 감소하여 준설을 통한 하천 환경 개선 효과를 보았으나, 2009년 아연을 제외한 전 항목에서 증가하는 추세를 보여 지속적인 하천정비사업이 요구된다.

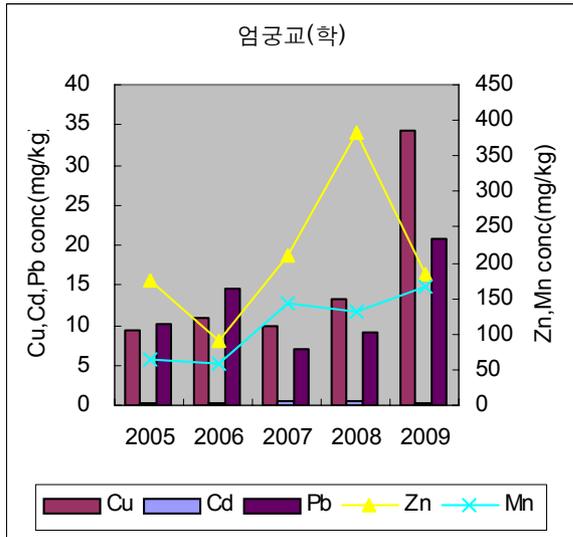
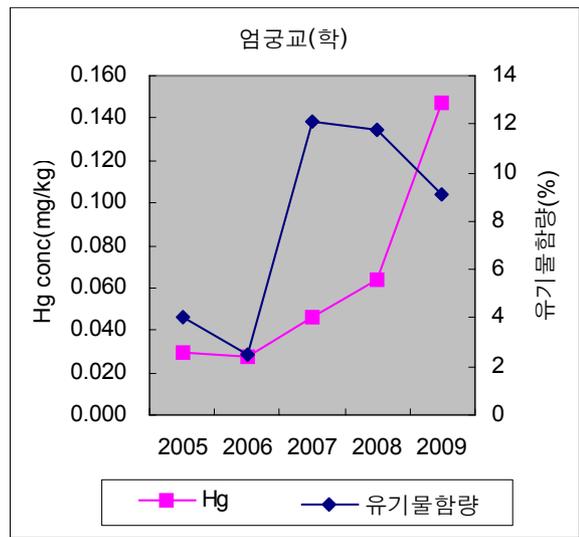
그림 14. 업공교 확장천 연도별중금속 오염도 그림 15. 업공교 확장천 연도별 수은 오염도 및 유기물함량

- 확장천 업공교 지점의 경우 전년도 대비 다소 증가하는 경향을 보이고 있다. 이는 주변 상업지역과 인구밀집지역에서의 생활하수로 인한 인위적 영향이 많이 작용한 것으로 판단되는데, 납의 경우 2007년 7.05 mg/kg에서 2009년 20.75 mg/kg로 많이 증가하였고, 구리의 경우 2007년 9.940 mg/kg에서 2009년 34.250 mg/kg으로 다소 증가하였다. 망간 또한 143.850 mg/kg에서 165.750 mg/kg으로 다소 증가하였고 아연은 209.500 mg/kg에서 183.000 mg/kg으로 다소 감소하는 경향을 나타내었다.

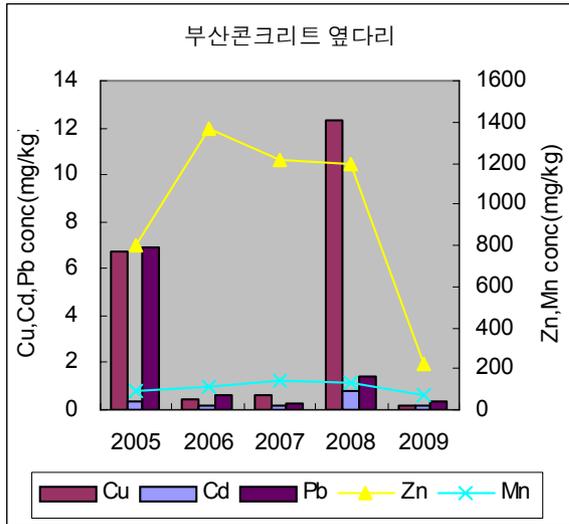
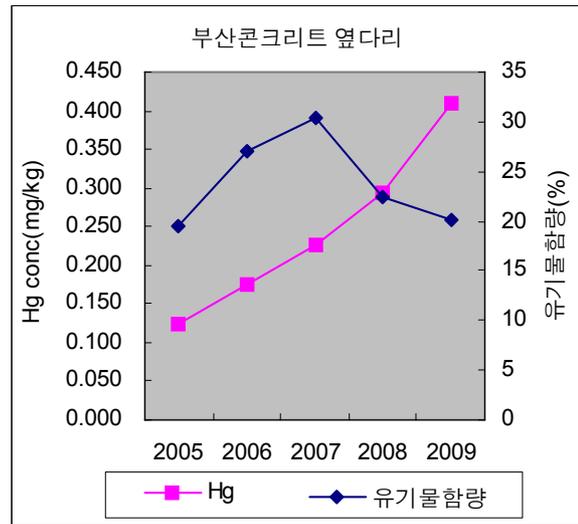
그림 16. 부산콘크리트옆다리 연도별 중금속 오염도 그림 17. 부산콘크리트옆다리 연도별 수은 오염도 및 유기물함량

- 부산콘크리트옆 다리 지점의 2005년부터 2009년 까지 5년간의 중금속 오염도 추이를 표 3, 그림 16, 그림 17에서 나타낸바 망간은 2006년 114.725 mg/kg에서 2008년 134.400 mg/kg으로 완만하게 증가하는 추세를 보인다, 2009년 다소 감소하였고, 수은은 2005년 0.1240 mg/kg에서 2009년 0.4107 mg/kg으로 다소 증가하는 양상을 나타내었다.
- 아연의 경우 2006년 평균 농도가 1362.250 mg/kg으로 토양오염우려기준(가지역 : 300 mg/kg)과 비교하였을 때 초과한 것으로 나타나 아연의 오염이 심각한 수준으로 나타났으나, 2009년에는 220.500 mg/kg로서 큰폭으로 감소하여 토양오염우려기준 이내로 나타났다.
- 소하천 정비와 하수관로시설 확충 등으로 중금속 농도가 큰 폭으로 감소하는 등 긍정적인 추세를 보이는 듯 했으나, 2005년 이후 중금속 오염도가 증가 후 2009년까지 증감을 반복하고 있다. 이 지점의 유기물함량은 2007년도 평균 농도 30.4%를 나타내다가, 2009년 20.1%로서 다소 감소하였는데 부산콘크리트 옆다리 지점의 하상 퇴적물은 산업 폐수에 의한 심각한 중금속 오염과 더불어 유기물오염 등으로 슬러지화 된 상태라고 볼 수 있다.

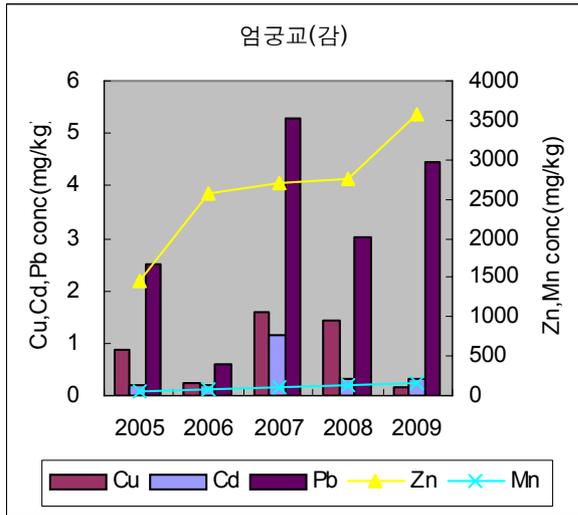
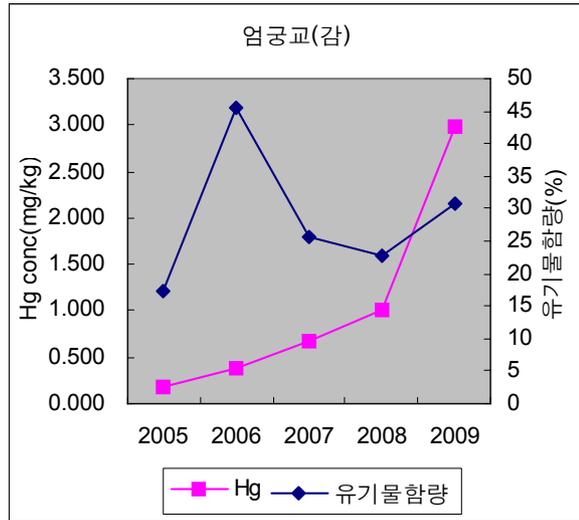
그림 18. 업공교 감전수로 연도별 중금속 오염도 그림 19. 업공교 감전수로 연도별 수은 오염도 및 유기물함량

- 감전수로 업공교 지점의 2005년부터 2009년까지 5년 동안의 중금속 오염도 추이를 표 4. 및 그림 18, 그림 19에서 살펴보면, 망간의 경우 2005년 53.904 mg/kg 이후 2009년 161.000 mg/kg으로 완만한 증가 추세를 보이고 있으나, 아연의 경우 2009년 3572.500 mg/kg, 비소 1.735 mg/kg, 수은 3.9761 mg/kg, 유기물함량 30.8%의 농도로 11개항목 중 4개항목이 전지점 중 최고치를 나타내었다. '97년도 말부터 시행된 소하천 정비계획 및 하수관로 시설의 확충으로 중금속 오염도가 급격히 감소했었지만, 그 후 2006년부터 카드뮴, 납, 망간, 수은의 오염도가 큰 폭으로 증가하는 추세를 보이고 있다. 지속적인 유수지 준설 및 감전수로 정비사업에도 불구하고 오염도가 개선되지 않아, 감전수로지역에 대한 근본적 대책수립 및 관리방안이 필요하다고 판단된다.
- 2009년 아연 평균 농도를 토양오염우려기준(가지역 : 300 mg/kg)과 비교하였을 때 오염도를 초과한 것으로 나타나 아연 오염이 심각한 수준으로 나타났다. 아연의 오염은 도금, 도료, 도장, 염색공정, 전자공업 등에서 배출된다.

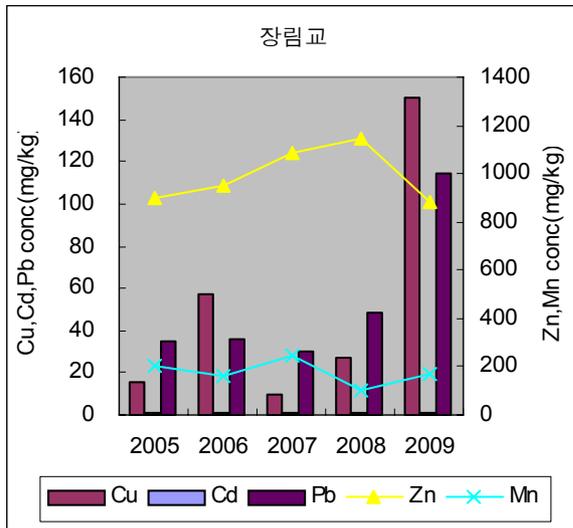
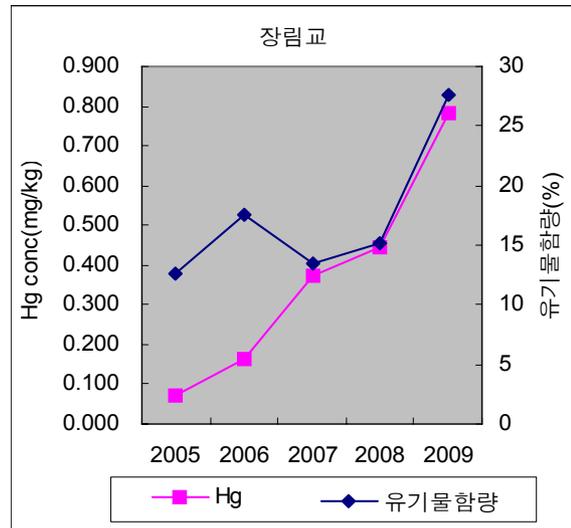
그림 20. 장림교 연도별 중금속 오염도

- 장림교 지점의 중금속 오염도를 표 5, 그림 20, 그림 21에 나타내었는데, 전체적으로 중금속의 오염도가 심각하였으며, 지속적으로 증가하는 추세를 나타내고 있다. 망간의 경우 2007년 242.000 mg/kg에서 2009년 172.750 mg/kg으로 다소 감소하였으나, 수은은 2005년 0.0707 mg/kg이후 2009년 0.7816 mg/kg으로 지속적으로 증가 추세를 나타내고 있어 하천 정비사업은 계속되고 있으나 여전히 하천으로 많은 오염 물질이 유입되고 있음을 알 수 있다.
- 납의 경우 2005년 이후 완만한 증가와 감소를 반복하고 있으나, 2009년 114.88 mg/kg으로서 조사 전지점 중 최고치를 나타내었고, 구리는 150.388 mg/kg, 카드뮴은 1.213 mg/kg로서 역시 최고치를 나타내어 장림교 지점의 중금속 오염도가 심각하다는 것을 알 수 있다. 이는 장림유수지 인근 공업지역에서 배출되는 유해물질에 의해 지속적으로 오염이 되고 있음을 의미하는 데, 주변 사업장에 대한 지속적인 지도 단속이 요망된다.
- 아연의 경우 2005년 899.750 mg/kg으로 다소 감소한 이후, 2009년 882.5 mg/kg으로 감소 추세를 보이고 있으나 이 지점역시 감전천과 마찬가지로 토양오염우려기준(가지역 : Zn 300 mg/kg)과 비교하였을 때 오염도를 초과하여 아연 오염의 심각성을 보여주고 있다.

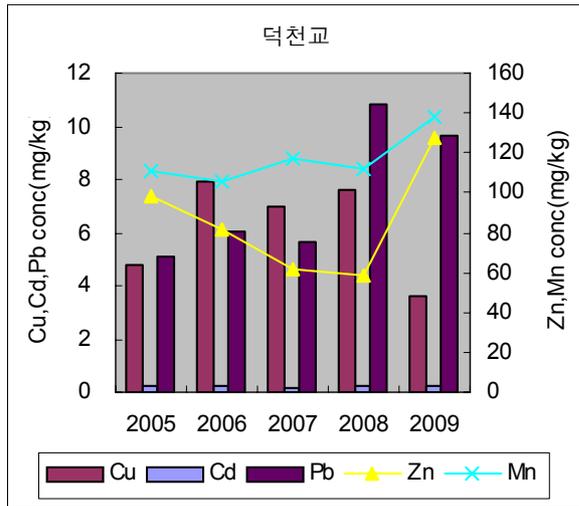
그림 22. 덕천교 연도별 중금속 오염도

- 덕천교 중금속 오염도는 그림 22에 나타난 바와 같이 납이 2005년 5.11 mg/kg에서 2009년 9.63 mg/kg로서 지속적으로 증가하고 있지만, 구리는 2005년 이후 완만한 감소추세를, 수은 또한 전년도의 0.0441 mg/kg에서 2009년 0.0773 mg/kg로 다소 유사한 경향을 보이고 있으며, 다른 항목 또한 비슷한 양상을 나타내고 있다.

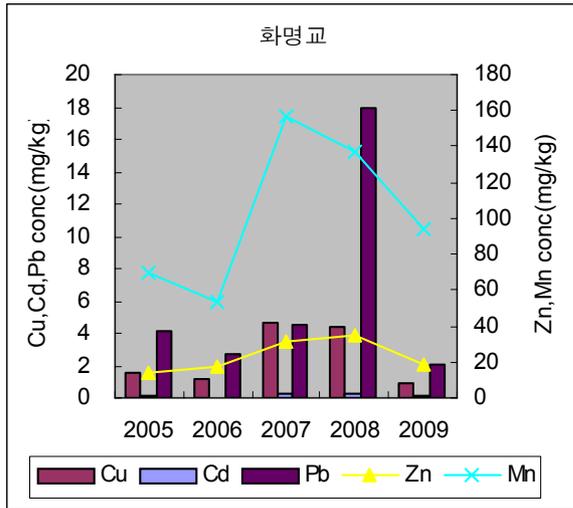
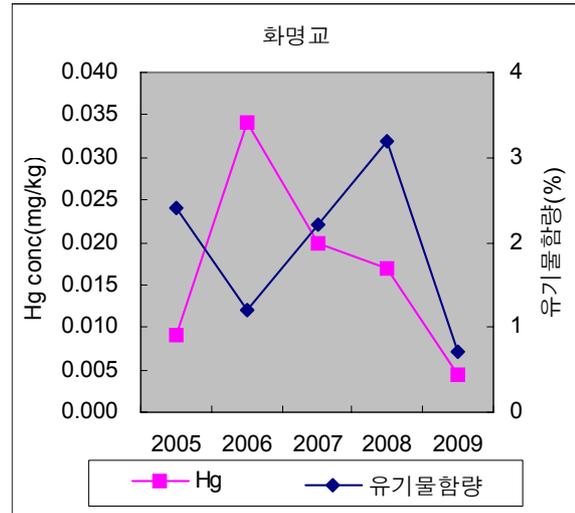
그림 24. 화명교 연도별 중금속 오염도

- 화명교 지점의 저질 시료는 유기물의 혐기성 분해에 의한 짙은 색의 저질이 아닌 자연토와 같은 황색을 띄고 있었다. 망간의 경우 2005년 이후 감소 추세를 보이다가, 2007년 156.775 mg/kg로 다소 큰폭의 증가세를 보였으나, 2009년 93.750 mg/kg로서 다소 감소하였다. 유기물함량이 0.7%로서 조사 전지점 중 최저치를 나타내었으며, 대천천 주변이 주로 주거 및 녹지지역으로 구성되어 있어 하천의 중금속 오염원이 거의 없으며, 오염도가 감소되는 것으로 추정된다.

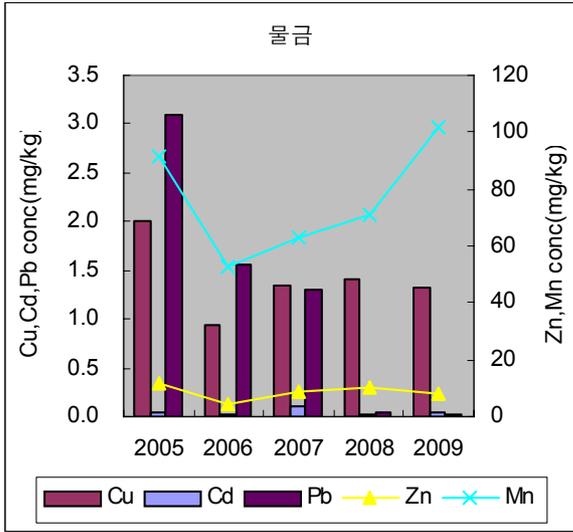
그림 26. 물금 연도별 중금속 오염도

- 물금지점의 중금속 오염도는 그림 26에 나타난 바와 같이 구리의 경우 2005년 이후 0.934~2.014 mg/kg, 카드뮴은 0.018~0.108 mg/kg, 납은 0.03~3.09 mg/kg의 범위를 나타내고 있는데, 카드뮴 및 아연농도가 조사 전 지점 중 최소값을 나타내었다.

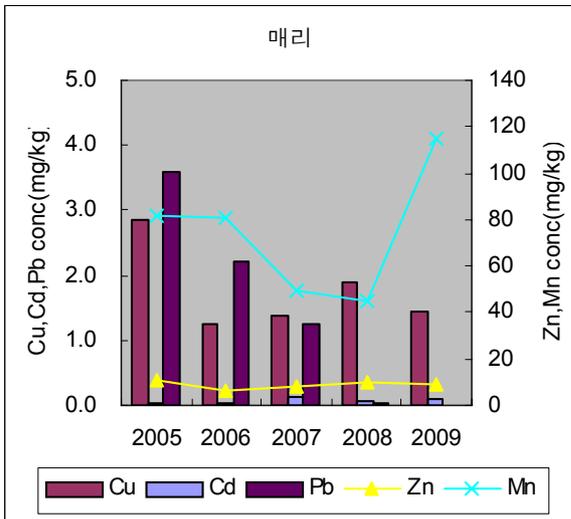
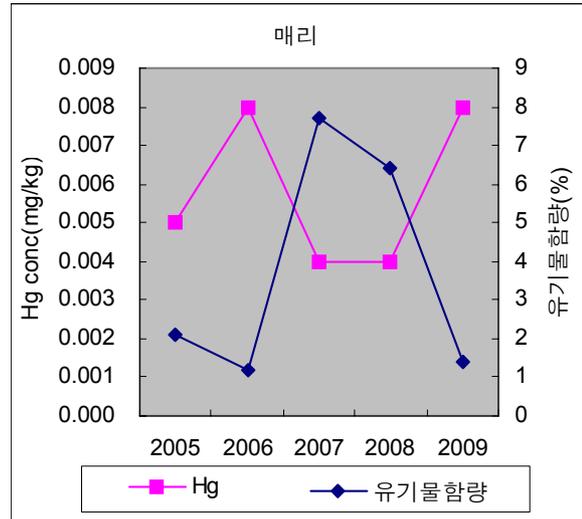
그림 28. 매리 연도별 중금속 오염도

- 낙동강 하류 매리지점은 부산시 최대의 상수원으로서 물금 지점과 같이 외부의 오염으로부터 차단 되어 있어 하상퇴적물의 오염도는 양호한 수준을 나타내고 있다. 이는 외부로부터의 특정한 오염원이 없기 때문에 중금속 농도가 상대적으로 낮다고 판단 할 수 있으며, 전체적인 중금속 농도는 매리 지점과 비슷하며 연도별로 큰 차이가 없다.

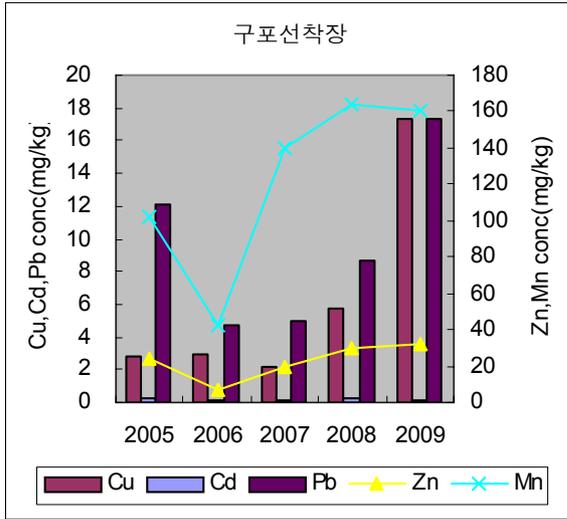
그림 30. 구포선착장 연도별 중금속 오염도

- 낙동강의 하류 지점인 구포선착장 지점은 물금과 매리 지점보다 전체적으로 중금속 오염도가 높다. 이는 생활하수 및 오수들이 함유된 지천들이 구포선착장 지점에서 낙동강으로 합류되는 때문으로 사료 된다. 구포선착장 지점의 중금속 오염도는 그림 30에 나타난 바와 같이 망간은 2006년 41.933 mg/kg에서 2009년 160.125 mg/kg으로 큰폭으로 증가하였고, 구리도 전년 대비 소폭 증가하였지만 아연은 유사한 양상을 보이고 있다.

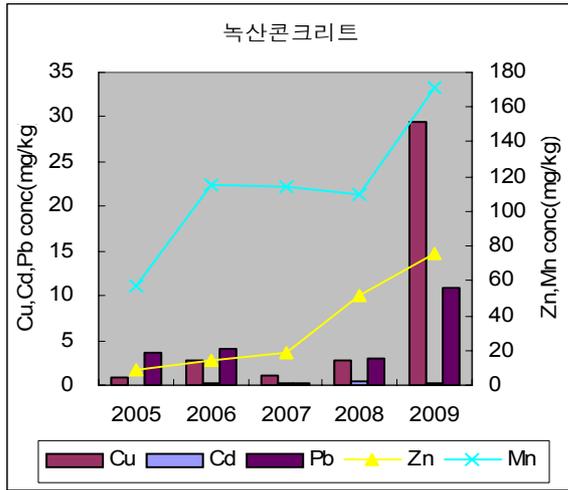
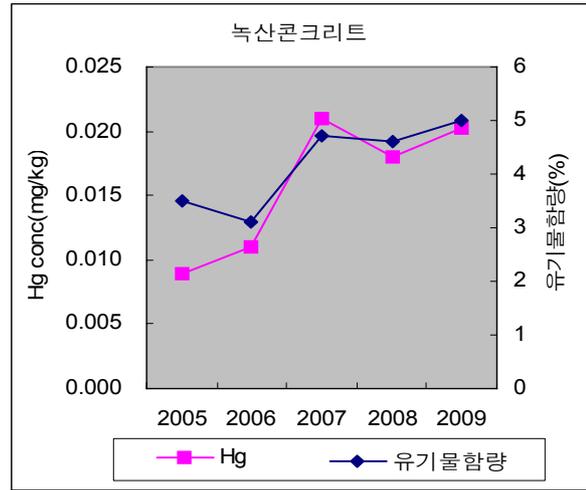
그림 32. 녹산콘크리트연 연도별 중금속 오염도 그림 33. 녹산콘크리트연 연도별 수은 오염도 및 유기물함량

- 서낙동강의 조사지점은 중·하류지역인 강동교, 조만교, 동서교, 식만교, 하류지역인 녹산콘크리트연 지점 등 5개지점을 조사하였다. 상반기에 오염도가 높게 나타났던 낙동강하류지역인 구포선착장, 조만교지점 및 추가된 서낙동강 지천은 오염도가 낮게 나타났으며, 대부분의 조사지점에서 결과값이 감소하는 경향을 보여 주었는데, 이는 올해 장마기의 집중호우로 인해 평년 강수량보다 금년에 많은 강수량을 보여 침전물이 씻겨 내려가 농도값이 낮게 나타난 것으로 판단된다. 녹산콘크리트 지점은 망간과 비소를 제외한 중금속 농도가 전반적으로 전년대비 유사하였다. 아연의 경우 2005년 8.305 mg/kg으로 연도별 평균 중 가장 낮은 수치를 보였는데 2009년 76.063 mg/kg으로 증가하였다.

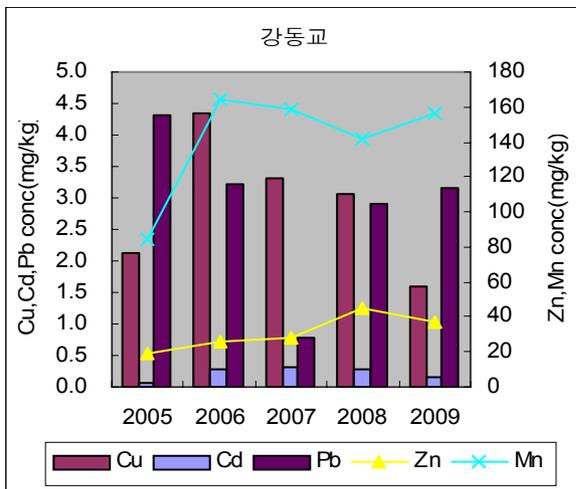
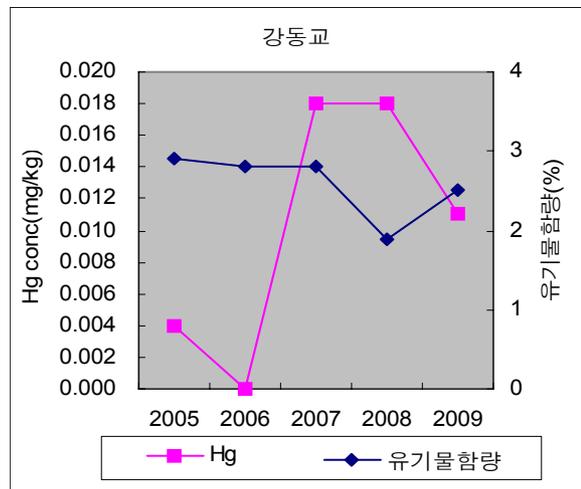
그림 34. 강동교 연도별 중금속 오염도 그림 35. 강동교 연도별 수은 오염도 및 유기물함량

- 그림 33은 강동교 지점의 연도별 중금속 오염도를 나타낸 것으로 2005년부터 2009년 까지 오염도가 완만하게 증가하는 경향을 보이고 있지만, 중금속 오염도는 낮은 편이다. 유기물 함량은 1.5% ~ 2.9%로 비교적 일정한 수치를 보이고 있다.

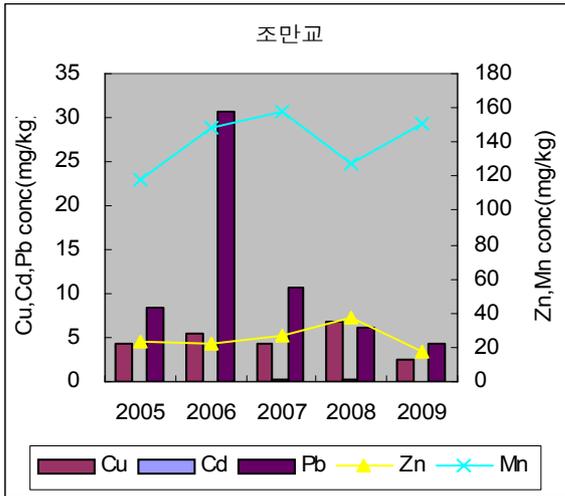
그림 36. 조만교 연도별 중금속 오염도

- 서낙동강 조만교 지점의 연도별 하상퇴적물의 중금속오염도 분포는 그림 36에 나타낸바와 같이 납이 2007년 10.57 mg/kg에서 2009년 4.43 mg/kg으로 감소하는 경향을 나타내고 있으며, 아연, 구리 항목은 거의 유사한 농도를, 망간은 2005년 118.297 mg/kg이후 계속 증가하는 추세를 나타내고 있는데 하천오염도가 높은 조만천의 영향에 의한 것으로 보인다.
- 2009년 수은의 농도가 0.0167 mg/kg으로 나타내었으나, 우리나라 논토양에서의 자연함유량이 0.09 ppm임을 감안할 때 우려할 만한 수준은 아니라고 사료된다. 그림 37에 나타난 조만교 지점의 유기물함량은 1.8% ~ 2.3%로 비슷한 수치를 보이고 있다.

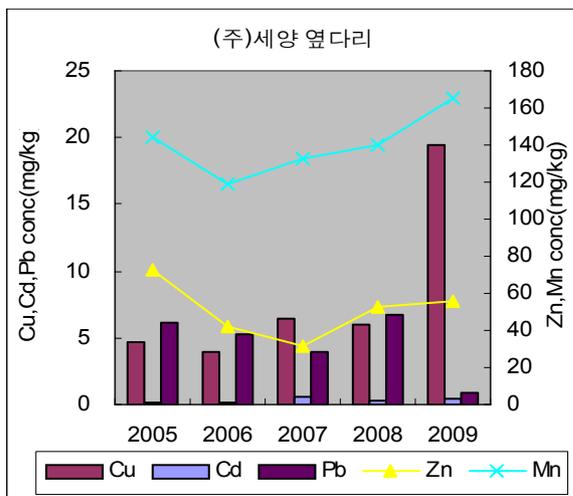
그림 38. (주)세양 옆 연도별 중금속 오염도

- 그림 38에서 (주)세양 옆 지점의 중금속 연도별 오염도를 보면 구리의 경우 2005년 4.608 mg/kg이후 2009년 19.450 mg/kg를 나타내면서 완만한 증가와 감소를 반복하고 있으며, 카드뮴은 2007년 0.555 mg/kg에서 2009년 0.443 mg/kg로서 다소 감소하였고, 납 또한 감소 추세를 보이고 있으며, 아연은 2005년 이후 지속적인 감소추세를 보이다 2009년 다소 증가하였다.
- 망간의 경우 2005년 144.525 mg/kg으로 증가한 후, 2006년까지 감소하다가 2009년 다시 증가하는 양상을 나타내고 있다. 그림 39에 나타난 수은농도는 2005년 0.0061 mg/kg에서 2009년 0.0233 mg/kg으로 큰폭으로 증가하여, 지속적인 주변 환경관찰이 요구된다.

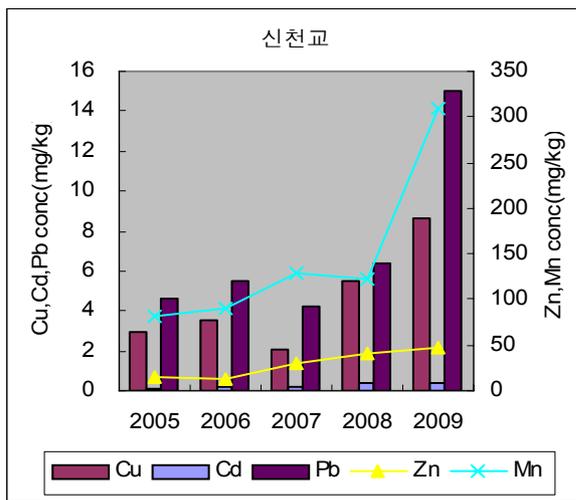
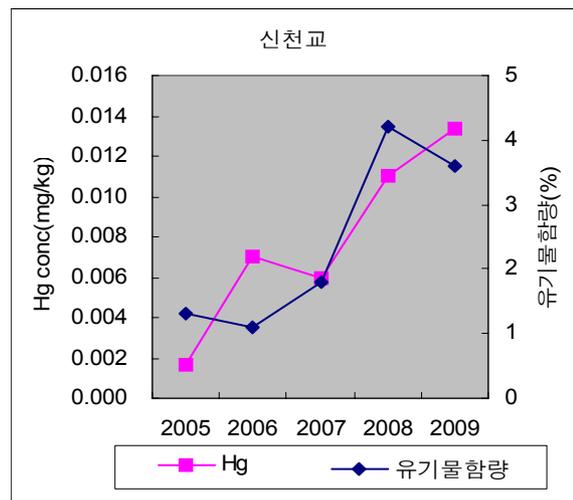
그림 40. 신천교 연도별 중금속 오염도

- 신천교 지점은 상수원 보호구역으로 지정되어 있는 지점으로, 외부의 오염원으로부터 차단되어 있다. 신천교 지점의 저질은 육안으로 볼 때 자연토에 가까운 것으로 사료되며, 이 지점의 유기물함량 수치와 중금속 오염도는 양호하다.
